# PRŮKAZ NEMOVITOSTI

**NEMO  
PAS**

| Typ | Rodinný dům |
| Adresa | XXX |

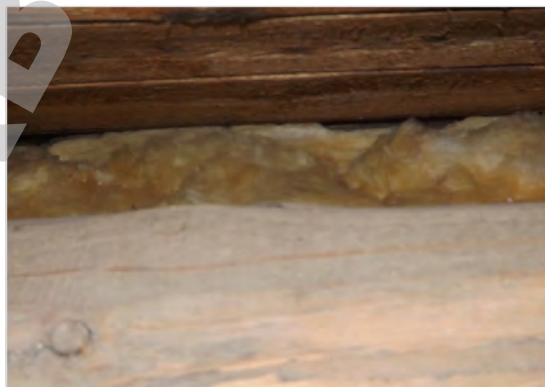
Foto 2

| s17 - Nadměrné deformace krovu | | | Pro identifikaci rizika nutno provést další diagnostiku | | 0 |
|---|---|---|---|---|---|
| zobyttně podkrovní namísto původní půdy | Nelze hodnotit | Vzhledem k provedení obytného podkrovní bez provětrávané mezery nad tepelnou izolací hrozí degradace krovu vlivem vlhkosti. Viz FOTO 2 | | | |

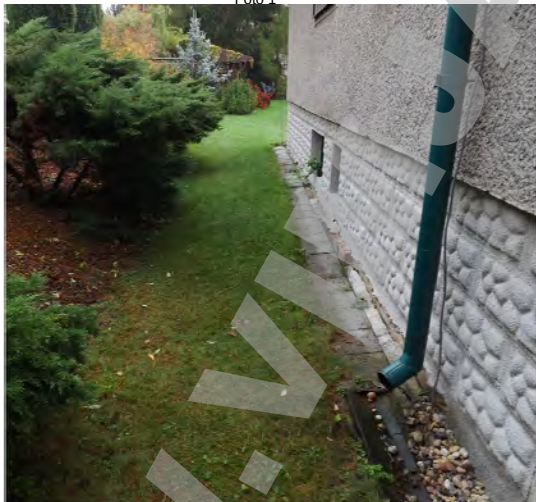
Foto 1

| h02 - Nahromadění vody v zásypech kolem suterénu domu v nepropustných horninách a její pronikání do konstrukcí přes hydroizolace, které nebyly dimenzovány na tlakovou vodu | | | IDENTIFIKOVÁNA VADA | | 0 |
|---|---|---|---|---|---|
| degradace povrchových úprav spodních partií obvodových stěn ve styku s terénem (tzv. soklů) | Ano | Zjištěná vlhkost ve stěnách suterénu je vysoká, jedná se o dlouhodobě neřešený problém celého suterénu. | | | |
| vzlinání vody do svislých konstrukcí v podlaží pod úrovní terénu | Ano | | | | |

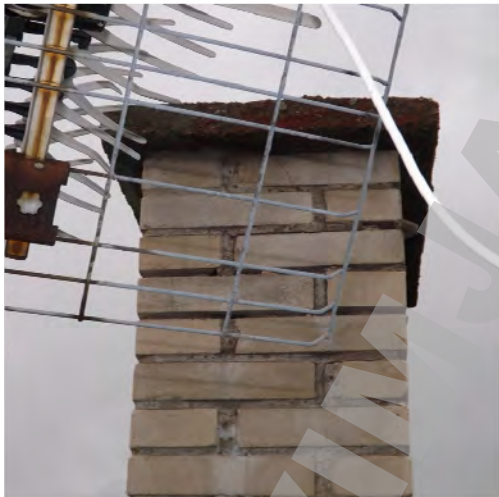
Foto 1

| h15 - Pronikání velkého množství vody pod krytinu šikmé střechy - detaily | | | IDENTIFIKOVÁNA VADA | | 0 |
|---|---|---|---|---|---|
| zatékání do podkroví | Ano | KOMÍN-oplechování komínu je v pořádku, vlhkost sádky vlivem zvětvávání spár mezi cihlami, chybějící stříška komínu. | | | |

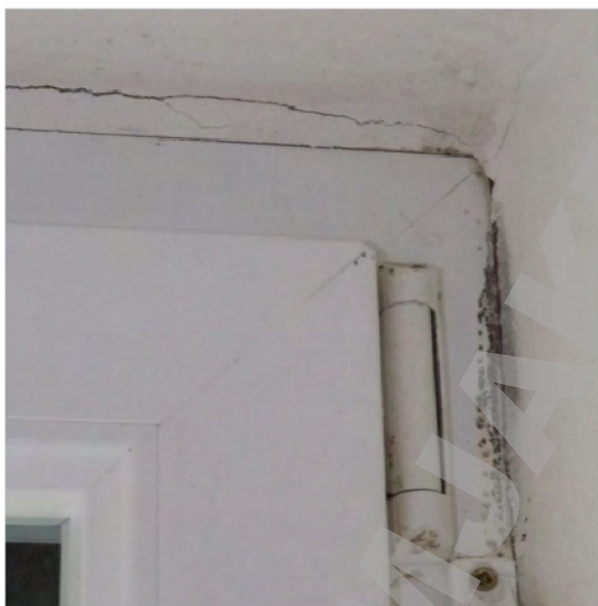
Foto 1

| p07 - Poruchy u napojení povrchových úprav z různých materiálů mezi sebou a na navazující konstrukce | | | IDENTIFIKOVÁNA VADA | | 0 |
|---|---|---|---|---|---|
| trhliny v místech napojení povrchové úpravy a rámu oken a dveří | Ano | viz foto 1 | | | |

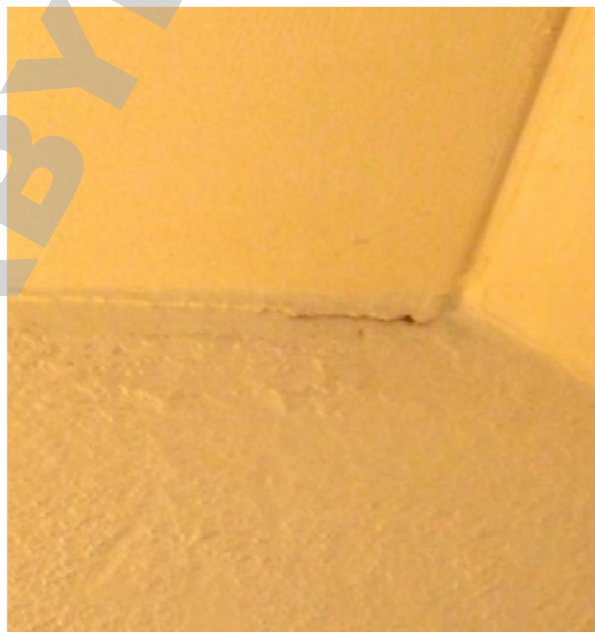
Foto 2

| p07 - Poruchy u napojení povrchových úprav z různých materiálů mezi sebou a na navazující konstrukce | | | IDENTIFIKOVÁNA VADA | | 0 |
|---|---|---|---|---|---|
| trhliny v napojení sádkartonového povrchu a omítky | Ano | viz foto 2 | | | |

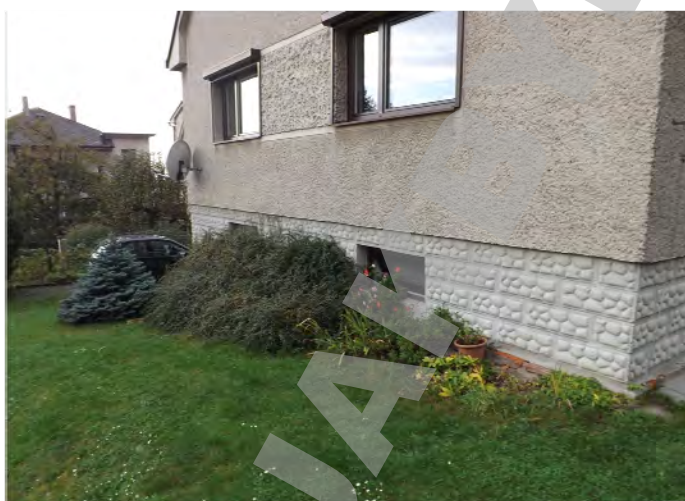
Foto 1

| p11 - Biotické napadení povrchové úpravy fasády | | | IDENTIFIKOVÁNA VADA | | 0 |
|---|---|---|---|---|---|
| <b>Obvyklé projevy</b><br>nerovnoměrná změna barvy povrchu fasády | Ano | omítka dlouhodobě nemůže vyschnout vlivem zastínění a velké dotace vody. | | | |

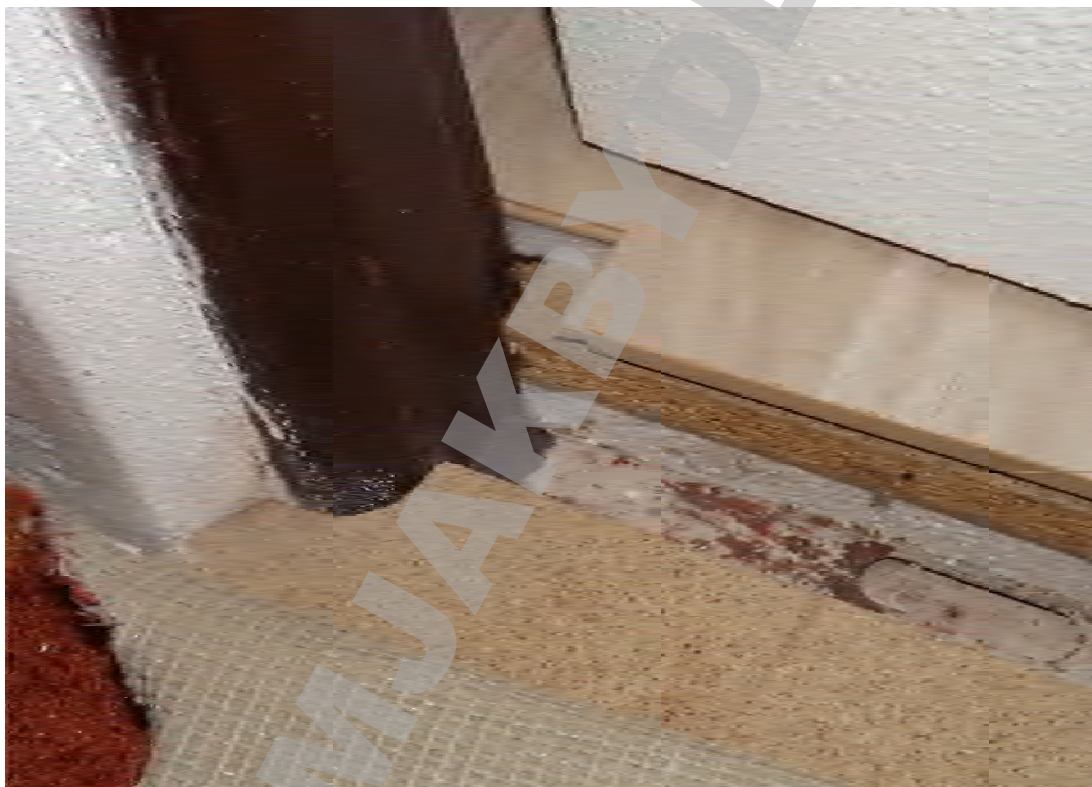
Foto 1

| p13 - Prohýbání podlahy | | | IDENTIFIKOVÁNA VADA | | 0 |
|---|---|---|---|---|---|
| průhyb podlahy při zatížení | Ano | ve 2NP je betonová mazanina pohlahy vyrovnána násypem písku a polystyrenem tl.4cm. Písek a polystyren se v místech nejčastějšího zatěžování vyštápal a podlaha mírně pruží. | | | |

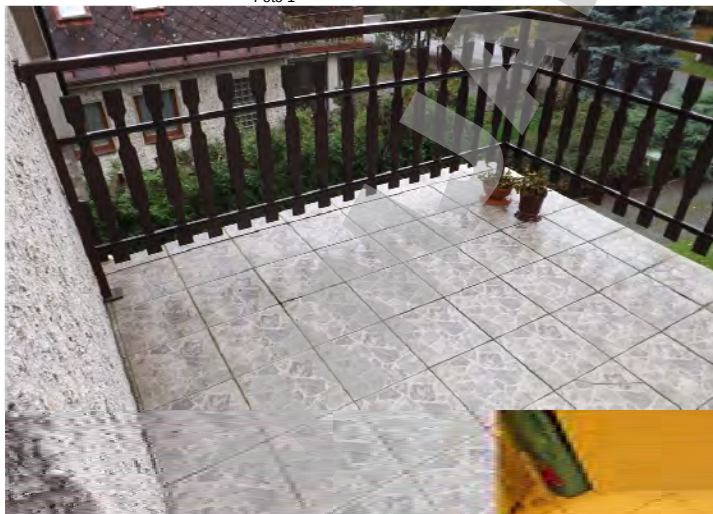
Foto 1

| p14 - Uvolňování lepené dlažby od podkladu, trhliny v dlažbě | | | IDENTIFIKOVÁNA VADA | | 0 |
|---|---|---|---|---|---|
| trhliny v jednotlivých obkladech a dlaždicích | Ano | Terasa: na terase nad verandou je použita nevhodná skladba zastrešení. Slinutá dlažba lepená na betonový potěr je v ploše odmrzlá, spáry jsou popraskané, zarůstají mechem.<br><br>koupelna 1NP: dlažba v koupelně je u vstupu cca 1m2 kompletně odlepena od podkladu, v podlaže je topení a chybí dilatace u vany. | | | |

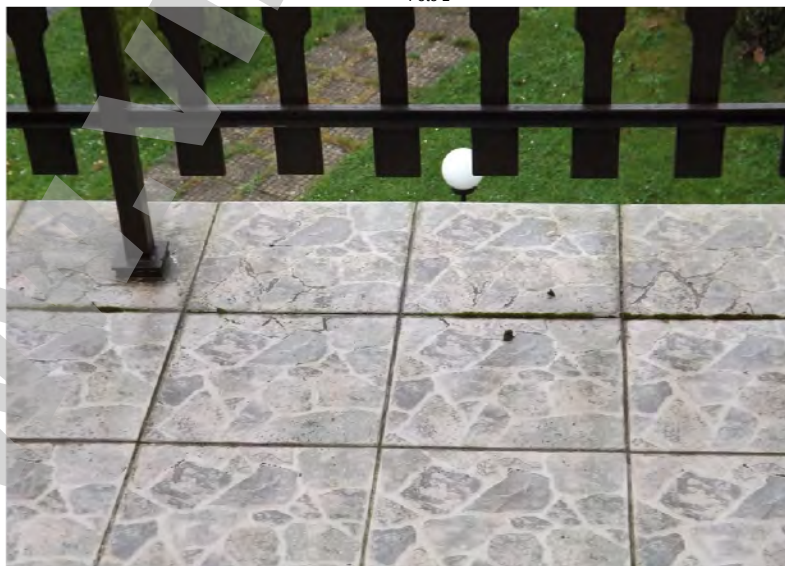
Foto 1

| b1 - Ohrožení bezpečnosti a zdraví osob v důsledku nebezpečného stavu zábradlí | | | RIZIKO IDENTIFIKOVÁNO | | 0 |
|---|---|---|---|---|---|
| zábradlí ve vnějším prostředí starší 15 let | Ano | Zábradlí na terase je starší, nyní zatím dostatečně pevné. Ale smrkové latky připevněné jedním vrutem degradují velmi rychle. Začínající hlubší koroze uchycení zábradlí. | | | |

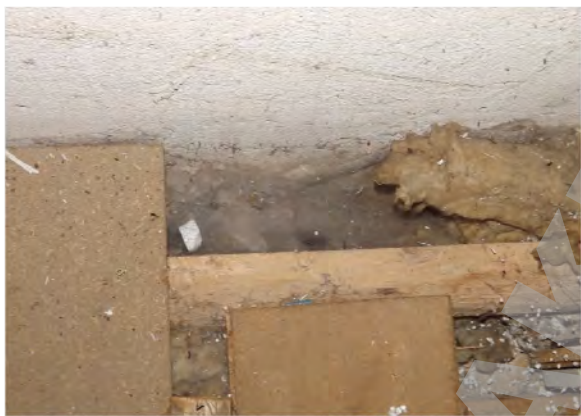
Foto 1 - pohled do kleštin, kde chybí tepelná izolace

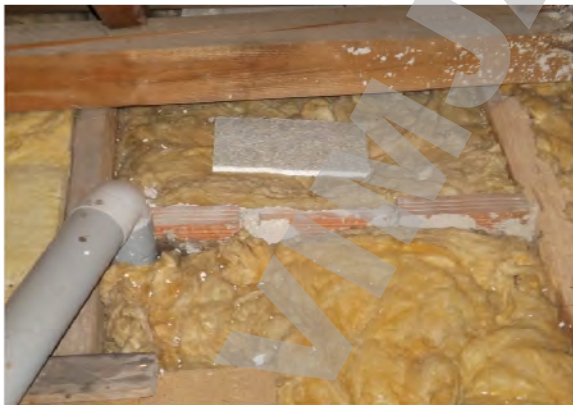
Foto 3

| us04 - Tepelné mosty v obvodových konstrukcích | | | IDENTIFIKOVÁNA VADA | | 0 |
|---|---|---|---|---|---|
| stěny prostupující tepelnéizolační vrstvou stropu nad posledním podlažím | Ano | viz foto 3, některé příčky jsou vyžděny nad tepelnou izolací a nejsou překryty izolací. | | | |

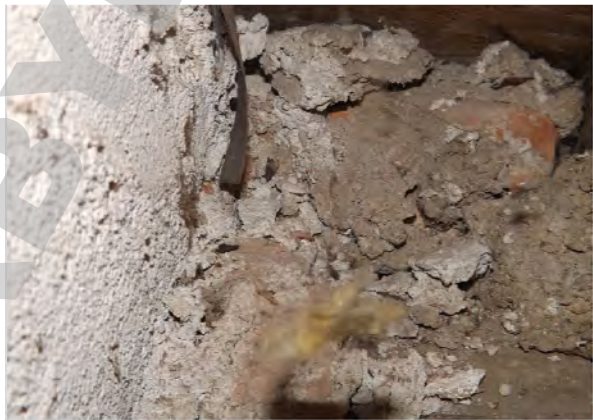
Foto 2 - pohled za poslední krokev, kde by měla být tepel. izolace

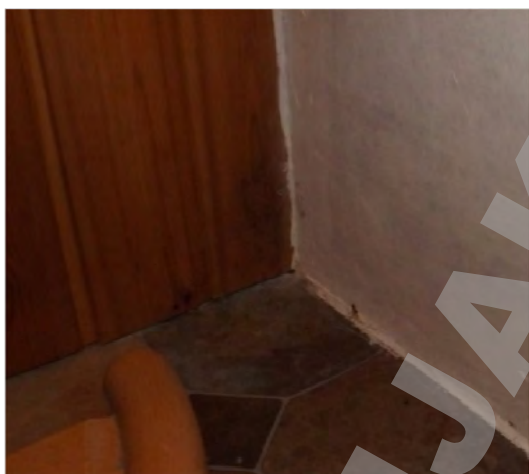
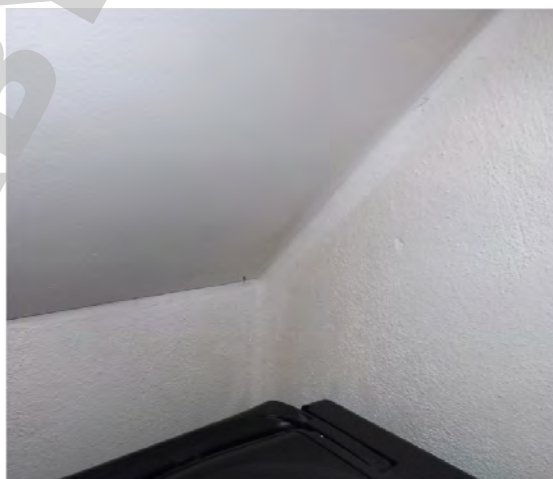
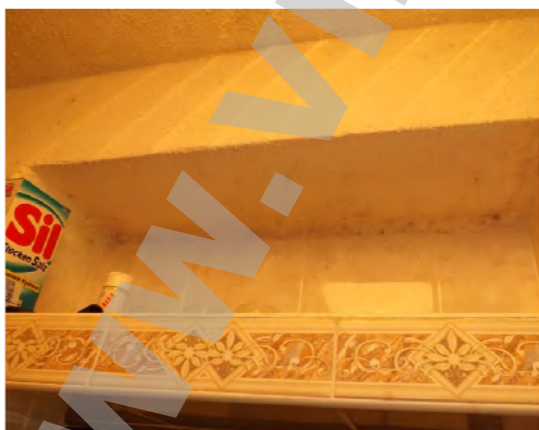
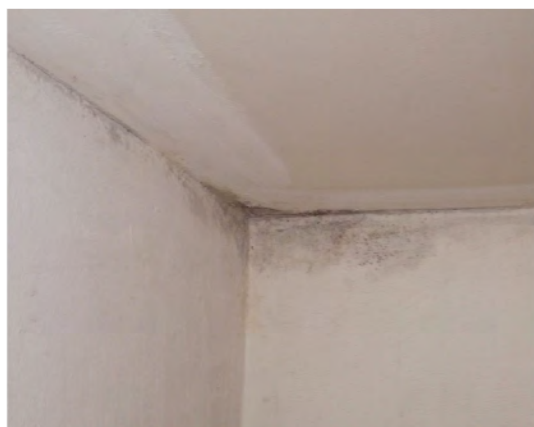
| tt02 - Riziko růstu plísní v rozích a koutech místností | | | IDENTIFIKOVÁNA VADA | | 0 |
|---|---|---|---|---|---|
| viditelné mapy v malbě v rozích a koutech (stopy po vysušeném kondenzátu) | Ano | viz foto, i přes pokusy o přetírání plísně je zřejmý celkový projev vady. | | Doporučuji kompletní projekt opatření, viz závěrečná doporučení. | |

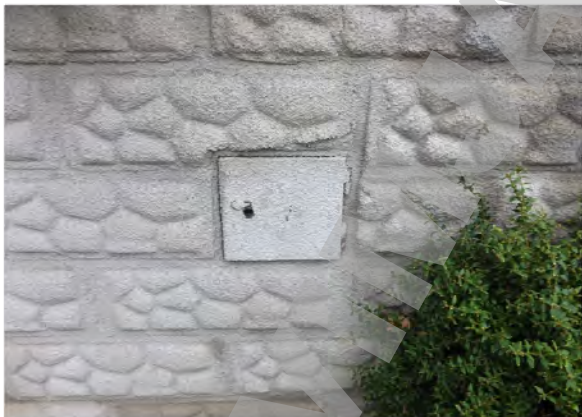
Foto 1

| tzb01 - Elektroinstalace – Přípojková skříň | | | IDENTIFIKOVÁNA VADA | | 0 |
|---|---|---|---|---|---|
| Degradace nebo destabilizace přípojkové skříně | Ano | viz foto, skříňka není označena a není uzavřena, hrozí vážné nebezpečí úrazu el. proudem | | | |

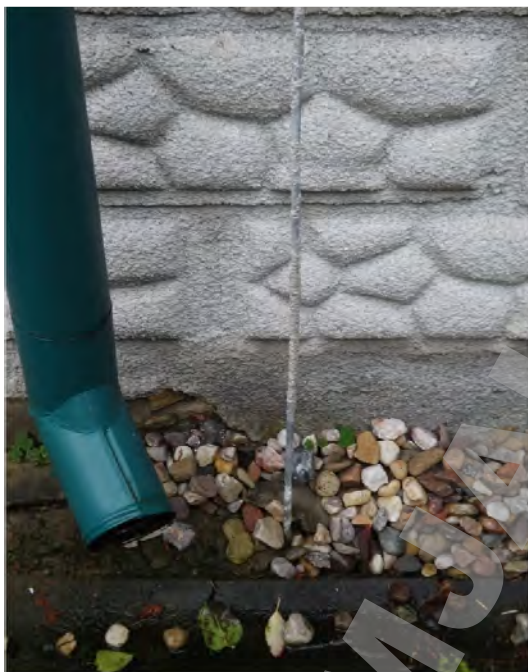
Foto 1

| tzb08 - Elektroinstalace – Ochrana před bleskem | | | RIZIKO IDENTIFIKOVÁNO | | 0 |
|---|---|---|---|---|---|
| Poškození jímace, svodu nebo uzemnění | Ano | hromosvod je vizuálně v pořádku, pouze zemní dráty nejsou v místě přechodu pod zem ošetřeny proti korozi při vstupu do fasády chybí chránička, případně "netřítivá trubka". Viz foto | | | |
