# PRŮKAZ NEMOVITOSTI

**NEMO  
PAS**

| Typ | Rodinný dům |
| Adresa | XXX |

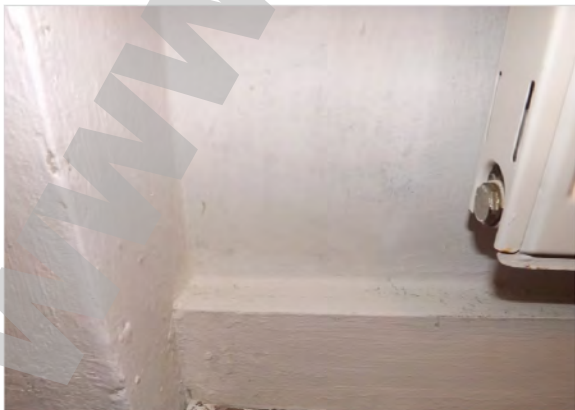
Foto 5

| us04 - Tepelné mosty v obvodových konstrukcích | | | IDENTIFIKOVÁNA VADA | | 0 |
|---|---|---|---|---|---|
| změna tloušťky obvodových konstrukcí, zeslabení stěn | Ano | Radiátory osazené v nikách v obvodové stěně, zeslabení stěny o 15cm. Viz. foto 5 | | | |

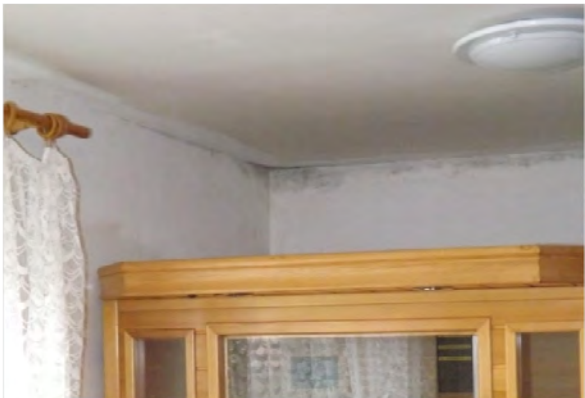
| us04 - Tepelné mosty v obvodových konstrukcích | | | IDENTIFIKOVÁNA VADA | | 0 |
|---|---|---|---|---|---|
| lokální tvorba kondenzátu nebo růst plísní v ploše konstrukce | Ano | viz. Foto 4 | | | |

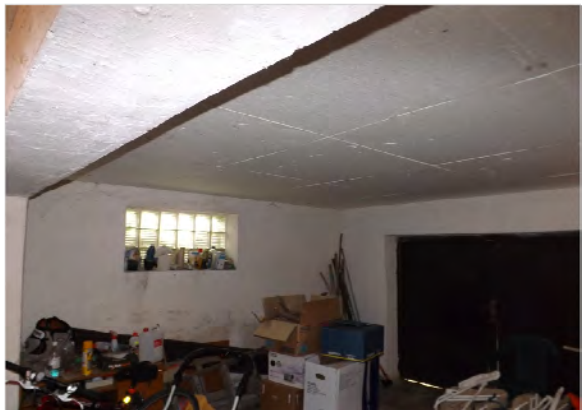
Foto 6

| us04 - Tepelné mosty v obvodových konstrukcích | | | IDENTIFIKOVÁNA VADA | | 0 |
|---|---|---|---|---|---|
| zateplení stropu nad nevytápěným suterénem je provedeno pouze v ploše stropu bez přesahu na obvodové stěny (alespoň 500 mm) | Ano | strop suterénu je částečně podlepen polystyrenem tl. 5cm, ne v celé ploše a bez napojení na stěny, neneftivní řešení. Viz foto 6 | | | |

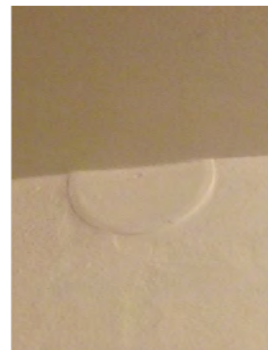
FOTO 3

| tzb03 - Elektroinstalace - Bytové a domovní rozvody silnoprůdu | | | Identifikován rizikový faktor, obvyklé projevy se dosud neprojevíly nebo jsou maskovány, nelze vyloučit projev rizika v budoucnu | | 0 |
|---|---|---|---|---|---|
| Špatně izolované vodiče, porušené kryty vodičů | Ano | například odpadávající kryt rozvodné krabičky, krabička je 30cm nad zemí, hrozí úder proudem !!!<br>Viz foto 4.<br><br>foto 3 - krabička zaklopena pohledem, není přístupná | inspekce elektroinstalace revizním technikem, proměření, vydání aktuální revizní zprávy | | |
